Danske bæreevnmålinger på 18.000 km veje i Australien

Vejdirektoratet har med succes udført en opgave i Australien, der omfattede bæreevnmåling af 18.000 km vej med den hurtigtkørende deflektograf (High Speed Deflectograph, HSD). Denne artikel beskriver udfordringerne ved at måle under fremmedartede himmelstrøg, samt de erfaringer Vejdirektoratet har høstet undervejs.

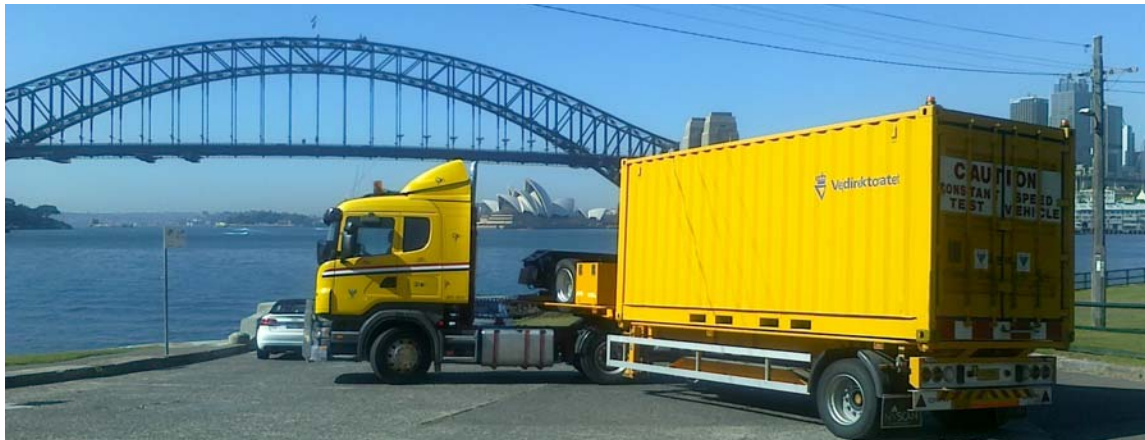
Figur 1: Vejdirektoratets målebil foran Harbour Bridge og Operahuset i Sydney

Vejdirektoratet kunne ikke få tilladelse til at køre i Australien med et venstrestyret køretøj. Første del af projektet var derfor at købe en ny trækker og at gøre den klar til tilslutning med måletrailereren, inklusive alle kabel- og computerforbindelser. Kontrakten med vejmyndigheden i New South Wales (Road and Transport Authority, RTA) var udformet som en samar-

bejdsaftale, hvor RTA tog sig af de opgaver der bedst blev udført fra Australien. Derfor købte RTA trækkeren, som selvfølgelig var udstyret med kængurugitter.

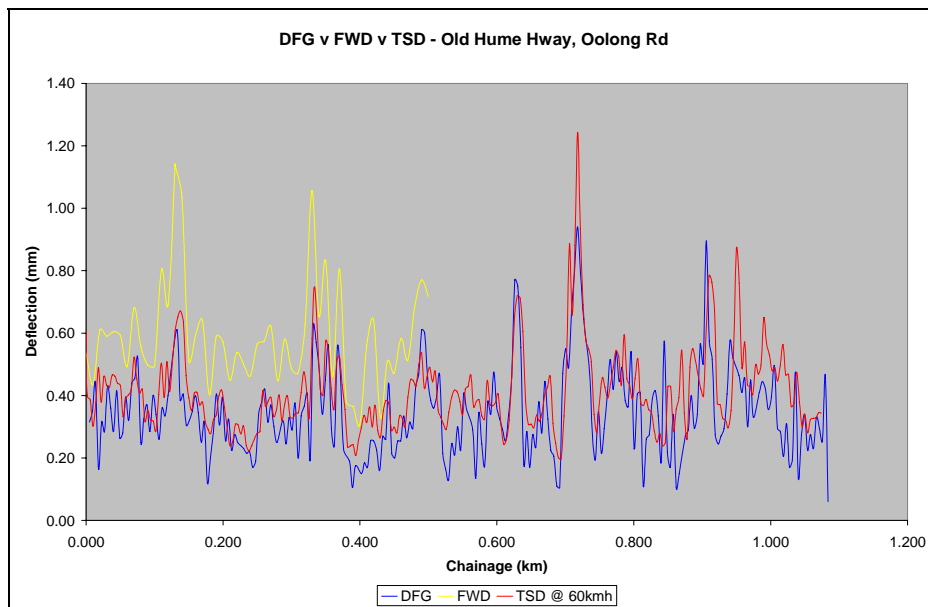
Figur 3: Sammenligning af deflektion målt af HSD (kaldet TSD her), Deflektograf (DFG) og faldlod (FWD).

RTA har syv teststrækninger i udkanten af Sydney. Disse var blevet målt med australske målekøretøjer forud for HSD'ens ankomst. Figur 3 viser resultater fra de sammenlignende målinger på en af teststrækningerne. Målingen viser centerdeflektion, altså nedbøjning under hjulet eller faldloddets belastningsplade. HSD'ens måling svarer overordentlig godt til målingen fra deflektografen; en bedre sammenligning kan ikke forventes fra to forskellige udstyr. Den måde belastningen påføres vejen er vigtig for målingens resultat. Ved HSD- og deflektograf-måling er belastningen et rullende hjul med 10 tons aksellast. Faldloddet står stille mens det måler og belastningen påføres ved at et lod falder ned og overfører kraften til pladen på vejoverfladen. Ofte giver det et lidt forskelligt resultat, sådan at resultaterne er lidt forskudt fra hinanden. Men variationen i bæreevne – kurvens forløb og udpegning af stærke og svage steder – bør være ens, hvilket de også er.

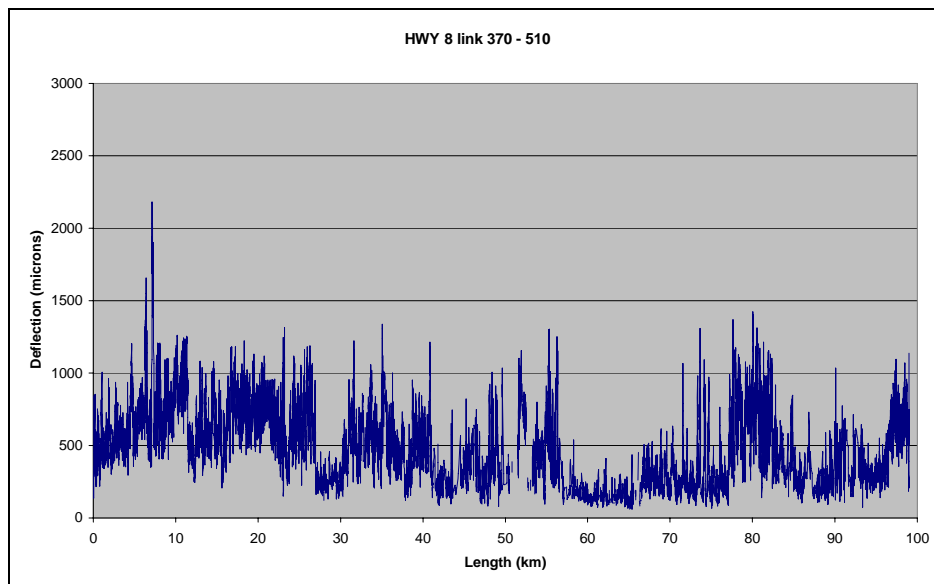
Figur 4 – Centerdeflektion angivet for 100 km af Highway 8. En høj værdi angiver et svagt sted på vejen, mens lave værdier angiver stærke steder.

Netværksmålingerne blev fordelt med 13.000 km i New South Wales og 5.000 km i Queensland. Et eksempel på måleresultat er vist i Figur 4. Målingen giver et overblik over vejnettets stærke og svage steder og hjælper vejmyndigheden til at vurdere, om der er brug for forstærkning når vejen skal repareres.

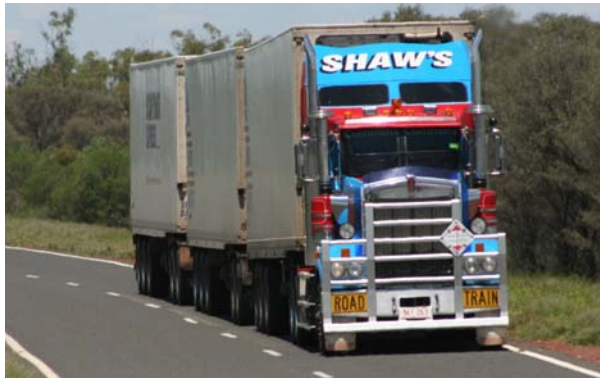
Figur 5: Passage af et Road Train

Vejene omkring de store byer langs Australiens østkyst er tæt trafikerede. Længere inde i landet er der lange strækninger med langt imellem køretøjerne - der til gengæld kan være voldsomme når de så kommer. Det er tilladt at køre 100 km/t med lastbiler med længder op til 37 m, de såkaldte "Road Trains".

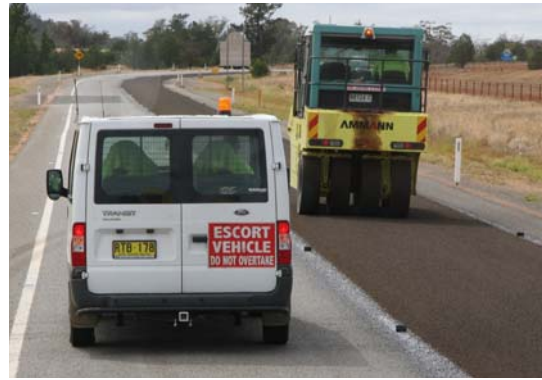
Figur 6: Nyudlagt OB med omhyllede skærver

De store afstande og den ringe trafikmængde gør det økonomisk urentabelt at anlægge veje med asfalt eller betonbelægninger. I hele Australien er der 820.000 km vej. En tredjedel af disse er jordveje, den anden tredjedel er grusveje, mens den sidste tredjedel har en egentlig belægning af bitumen, asfalt eller beton. Bæreevnmålingerne blev dog kun udført på belagte veje. Omkring de store byer langs kysten ligger der tykke asfalt eller betonbelægninger, som vi kender det fra Danmark. I de mere øde områder bruges typisk en tynd overfladebehandling med stenstørrelse 14 mm, ovenpå et lag knust klippemateriale.

Da australierne undersøgte muligheden for HSD-måling gik én af deres overvejelser på om lasermålingen ville fungere på så grove overflader. Vejdirektoratet lavede en testmåling på en overfladebehandling i Danmark og kunne svare tilbage "ingen problemer". Dog fik vi problemer på helt nyudlagte belægninger, fordi traditionen i Australien er at omhylle skærverne med bitumen før udlægning. På en helt frisk og blank belægning reflekteres laserlyset i alle mulige retninger i stedet for at blive kastet tilbage til måleenheden.
