Metro Højbane

Jared Frisendahl, Metroselskabet & Jens Frederiksen, Arup

09 04 2024

Højbane af træ forundersøgelse (2022)

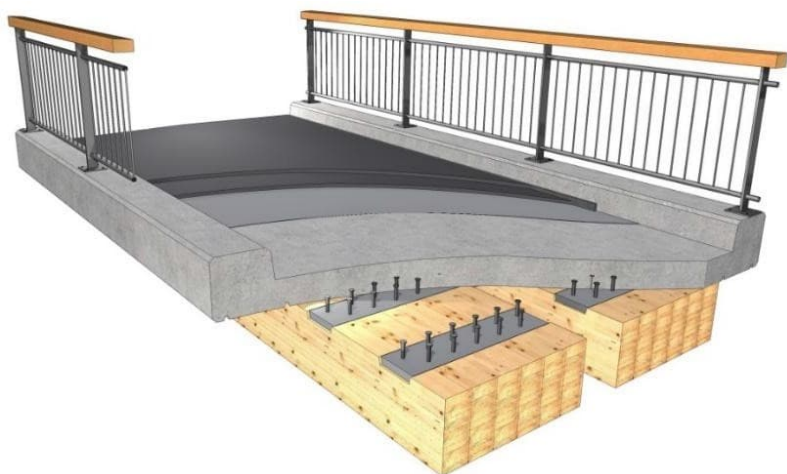
Visuel repræsentation af fortdant forbindelse (IB-Miebach, 2018)

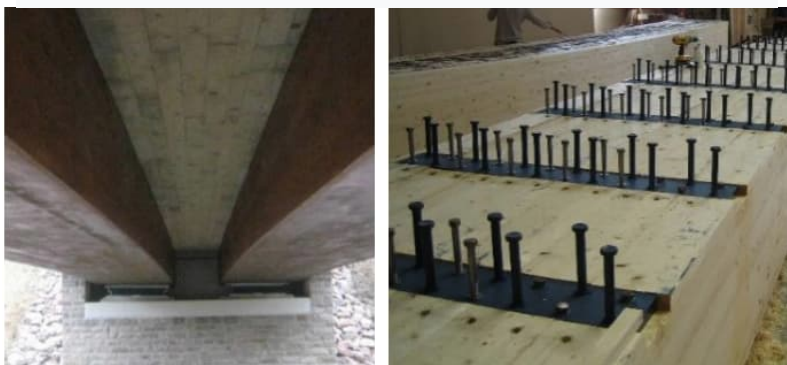
Birkberg Bro i Wippra, Tyskland, bygget med dyveler med hoveder (IB-Miebach, 2018)

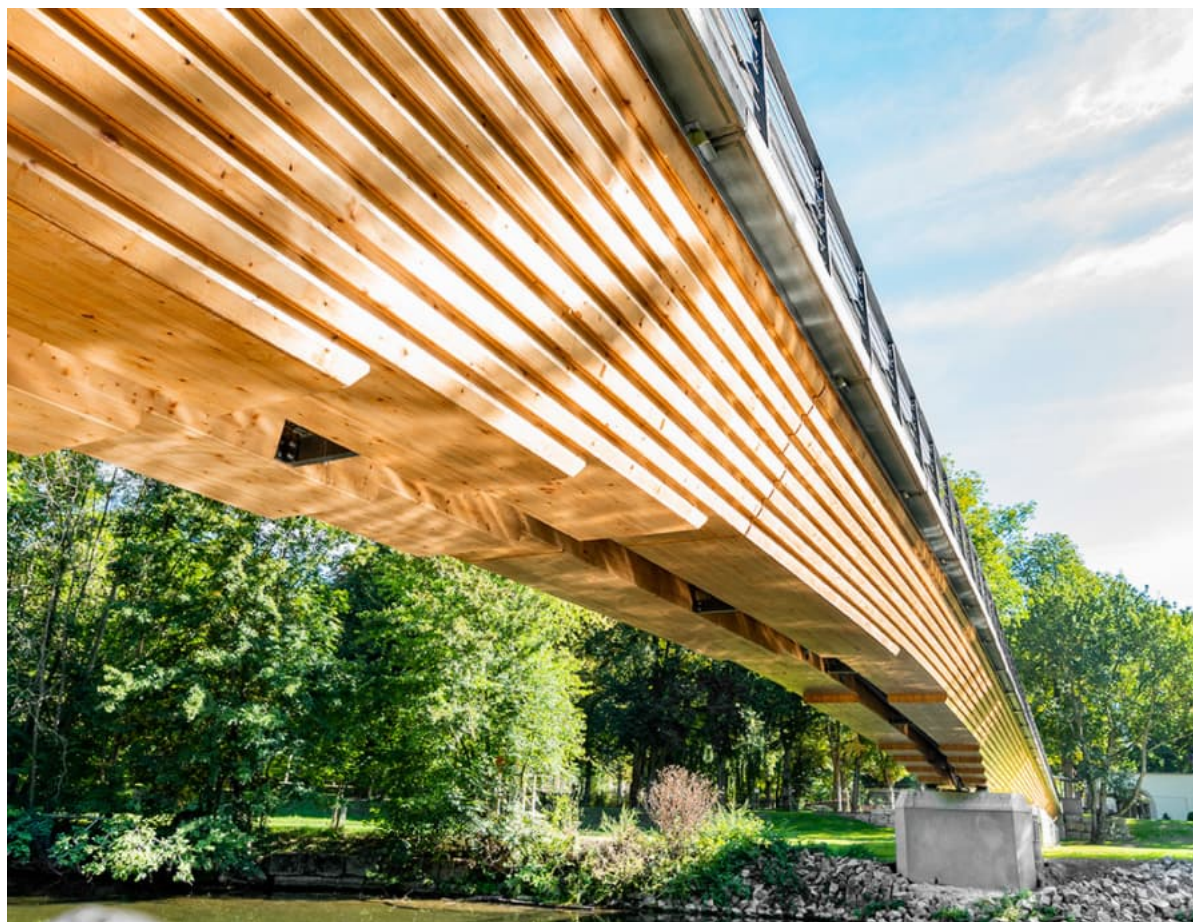
TBK fodgængerbro, Neckartenzlingen, Tyskland (Foto: Neckartenzlingen/Helmut Kern Kommune, Burkhard Walther og Schaffitzel Holzindustrie)

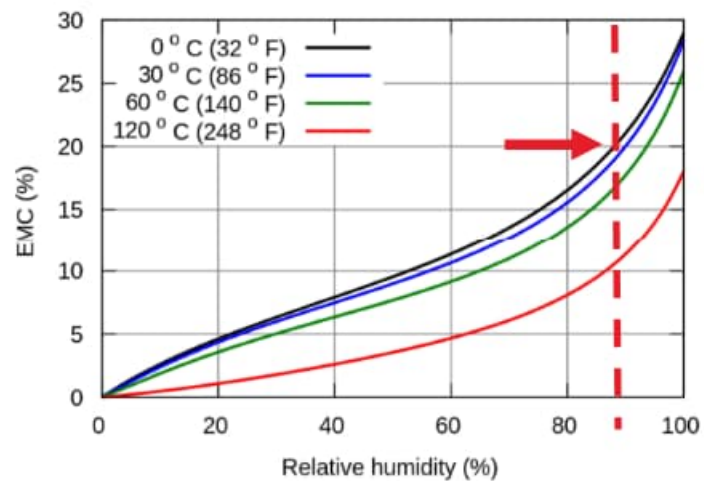
Ligevægts fugtindhold (EMC) og relativ luftfugtighed (Wikipedia)

- Hvis træ holdes tørt, kan det holde for evigt
- Lettere behandlinger er tilgængelige 'for en sikkerheds skyld' løsninger – mere kritisk i regioner med høj relativ luftfugtighed

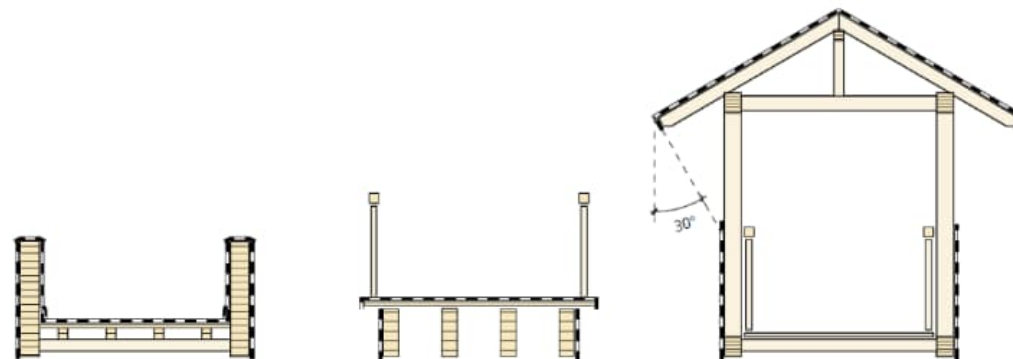
Beskyttelse af forskellige brotyper iflg. Tysk National Annex til EN1995-2

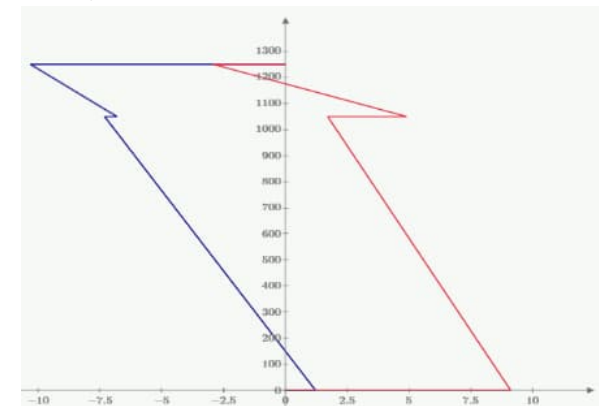
Komposit spændingsdistribution (min og maks) i brudgrænsetilstand (korttidslaster)

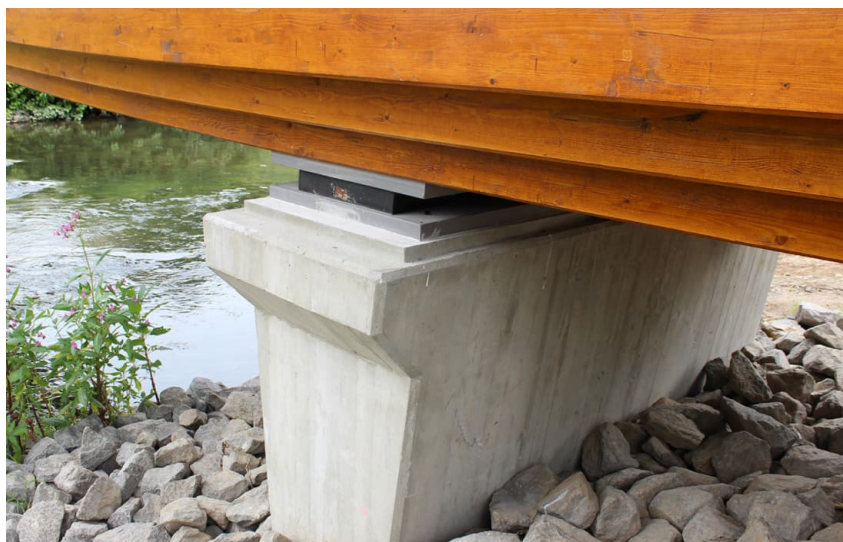
Bro over floden Aggar, Tyskland (Foto: Schaffitzel)

Lejer

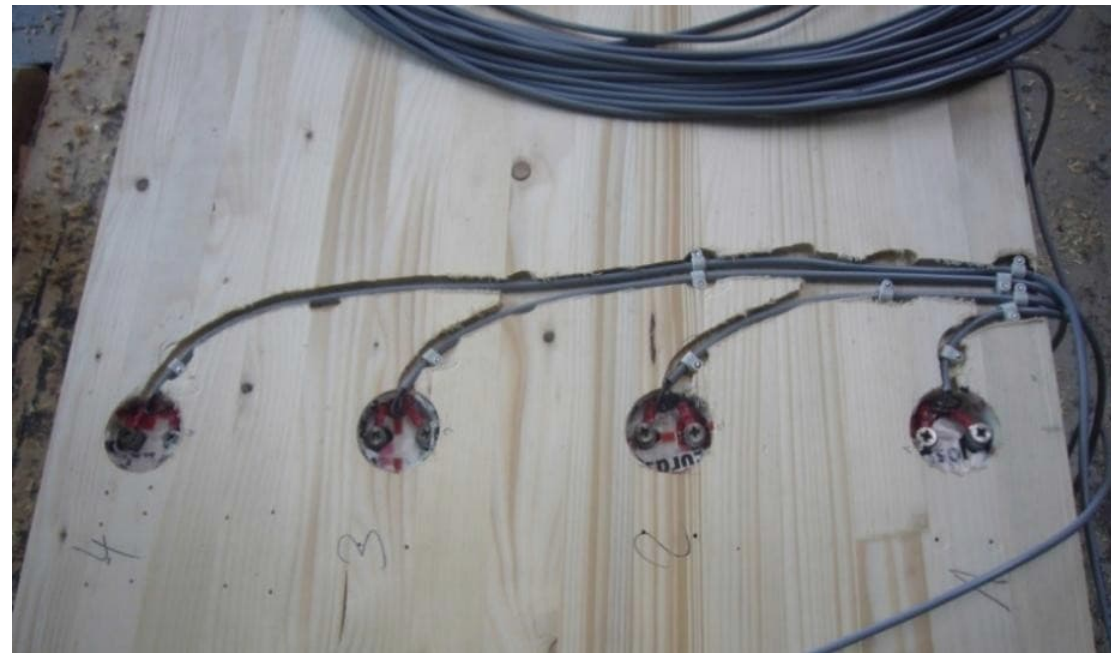
Fugtsensorer i træ (Ingenieurbüro Miebach (2018) Holz-Beton-Verbundbrücken - Erfahrungen und Perspektiven)

- Eftersyn
- Vedligehold
- Monitorering af fugt
- Forventning
