Sallingsundbroen - når en hovedfærdselsåre skal renoveres

Sikkerhed, fremkommelighed og lidt overraskelser under stort reparationsarbejde.

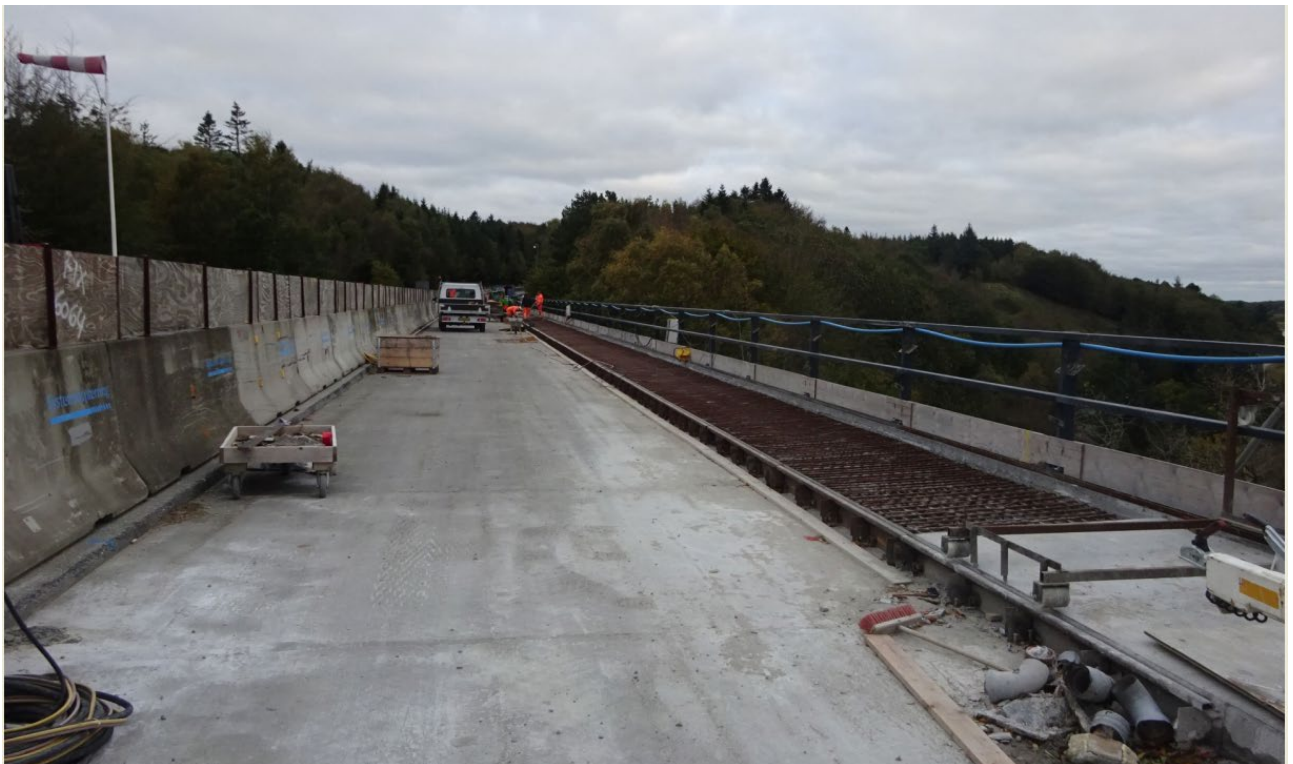
Sallingsundbroen set fra S – udførelse af kørebaner og fortov

Da man fik skrælet fugtisolering og belægning af brodækket, kunne man konstatere, at betonens tilstand ikke var værre end forudsat, men at brodækket var overraskende ujævnt og for ujævnt til at man kunne anvende den planlagte og udbudte udførelsesmetode. Det blev valgt at støbe et opretningslag forud for fugtisoleringen, hvilket har medført en længere udførelsesperiode og en del ekstraomkostninger.
